Werl: Kanalerneuerung Soester Straße, Neheimer Straße, Virchowanger

Soester Straße, Neheimer Straße:
Objektplanung Ingenieurbauwerke,
Entwässerung Lph 5 bis 9, örtliche
Bauüberwachung
Virchowanger:
Lph 3 bis 9, örtliche
Bauüberwachung
Lph 3 einschließlich
Kanalzustandserfassung und
Schadensklassifizierung

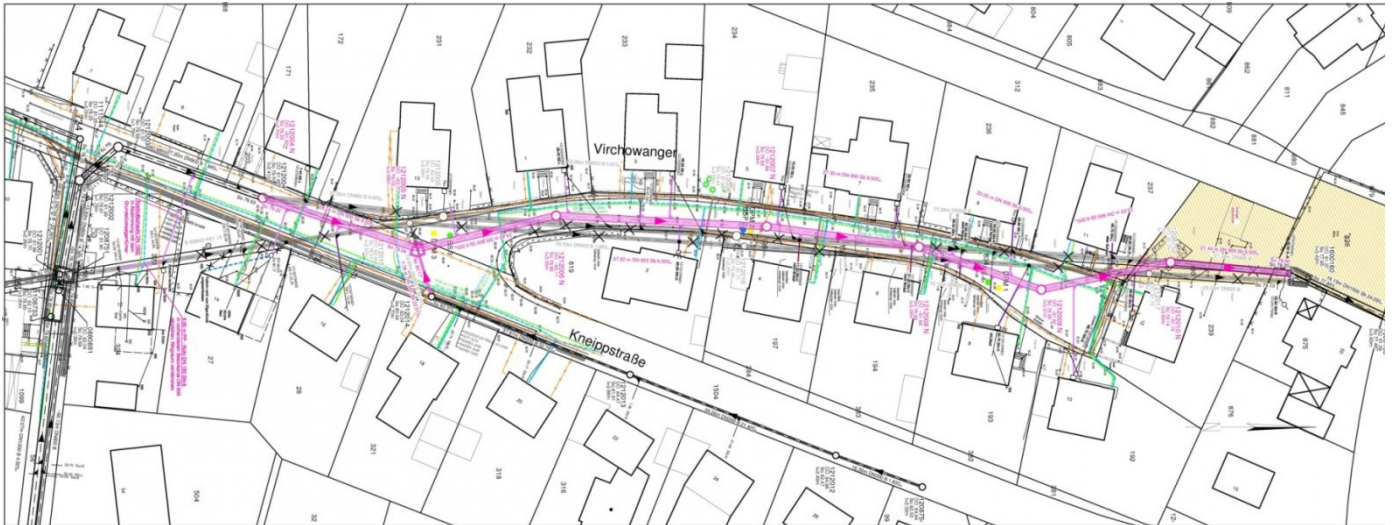
Lph 3 bis 9 und örtliche Bauüberwachung, Erneuerung ca. 200 m Mischwasserkanal DN 900.
