Bremen: Sanierung von Teilen der Straße „Waller Ring“

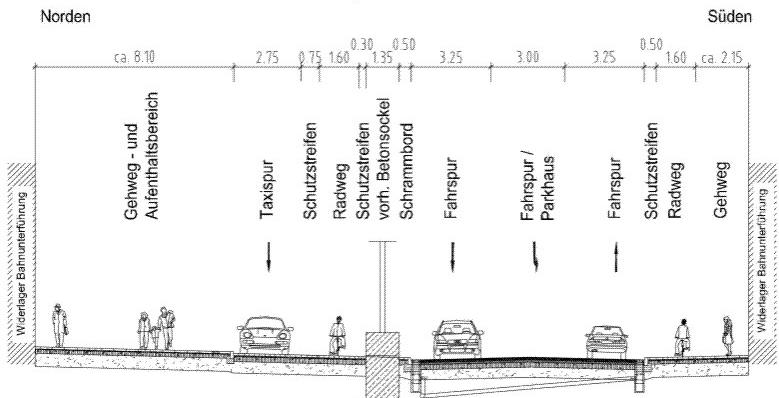
Ausbauquerschnitt A - A

Im Planungsbereich wurde der gesamte Querschnitt neu geordnet. Dabei wurden die Fahrbahnen übersichtlich und eindeutig geführt.

Beidseitig des Waller Ringes wurden Längsparkstreifen angeordnet. Für die Fußgänger und Radfahrer wurden großzügig breite Geh- und Radwege, teilweise mit Aufenthaltscharakter, vorgesehen. Es wurden mehrere Querungsmöglichkeiten an lichtsignalisierten Knotenpunkten und Querungsstellen hergestellt. Um die Anforderungen an ein behindertengerechtes Leitsystem im öffentlichen Straßenraum
